# Проблемы электронасосного погружного нефтедобывающего оборудования традиционного исполнения при добыче битумных и сверхвязких нефтей на примере эксплуатации скважин УЭЦН Ашальчинского месторождения

**Б.В. Аристов**  
первый заместитель директора,  
главный инженер<sup>1</sup>

<sup>1</sup>ООО «УК «Система–Сервис»,  
Альметьевск, Россия

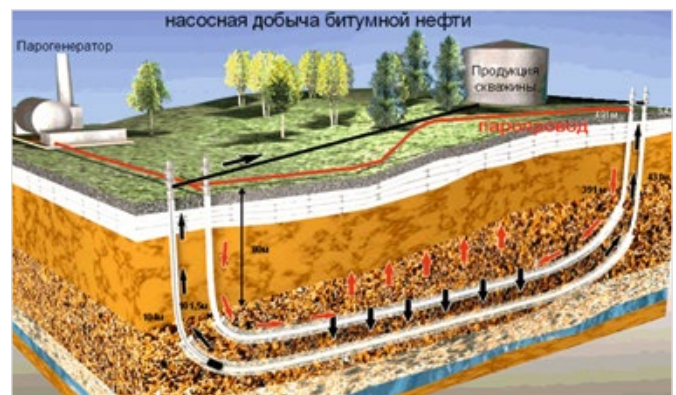
Рис. 2 — Метод парового гравитационного дренажа (SAGD)

Особенностями геологического строения битумных залежей Ашальчинского месторождения является малая глубина залегания битумных пропластов (рис. 2).

По этой причине добыча ведется с глубин до 100 м, а давление на приеме составляет 2–5 атм. Температурные режимы в добывающей скважине поддерживаются до уровня не превышающего 180°C, таким образом температура разжиженной битумной нефти и сконденсированного пара на приеме насоса по данным телеметрии может достигать 180°C.

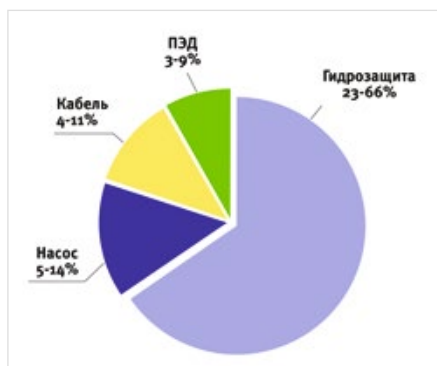
Рис. 6 — Ремонт по причине отказа оборудования

На рис. 6 показана диаграмма распределения отказов агрегатов УЭЦН, где наиболее слабым узлом является гидрозащита погружного электродвигателя (ПЭД).

Наибольшее количество ремонтов (23 ремонта или 66%) было произведено по причине отказа гидрозащиты. Пять ремонтов было произведено по причине износа рабочих органов насоса, четыре ремонта — по причине отказа кабеля и три — по причине снижения сопротивления изоляции ПЭД.

Основные причины отказов гидрозащит ПЭД связаны с выходом из строя резиновых технических изделий (РТИ), таких как сильфоны торцовых уплотнений и диафрагмы из-за потери ими эластических свойств и разрушения.

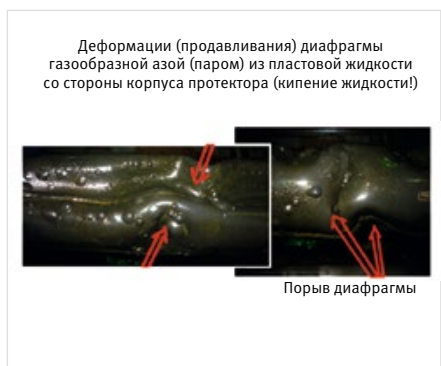
Рис. 7 — Эксплуатационные отказы эластомерных диафрагм

Одним из примеров разрушения РТИ из-за налипания смол являются порывы диафрагм из фторэластомера «Афлас», эксплуатационная термостойкость которого не ниже 230°C (рис. 7).

Лабораторные исследования очищенного от смол образца из разрушенной диафрагмы не выявили деградации эластических свойств изделия — физико-механические показатели остались в пределах технических требований.

Взаимодействие воды, острого пара и битуминозных углеводородов приводит к образованию смол и твердых асфальтенов с высокой адгезией к металлам и эластомерам. По этой причине эластомерные диафрагмы теряют эластичность и способность сопротивляться деформациям. Анализ диафрагм из фторэластомера «Афлас», извлеченных из отказавших гидрозащит, после отмывки смоляной корки показал, что эластические и прочностные свойства соответствуют критериям сохранения эластомером работоспособности.
